# Projet de réhabilitation et protection de Zones sujettes aux Inondations dans la zone du fleuve Sénégal en Mauritanie

## PLAN D'ACTION PRIORITAIRE DE LA LOCALITE DE BOULLY

Wilaya du Guidimakha

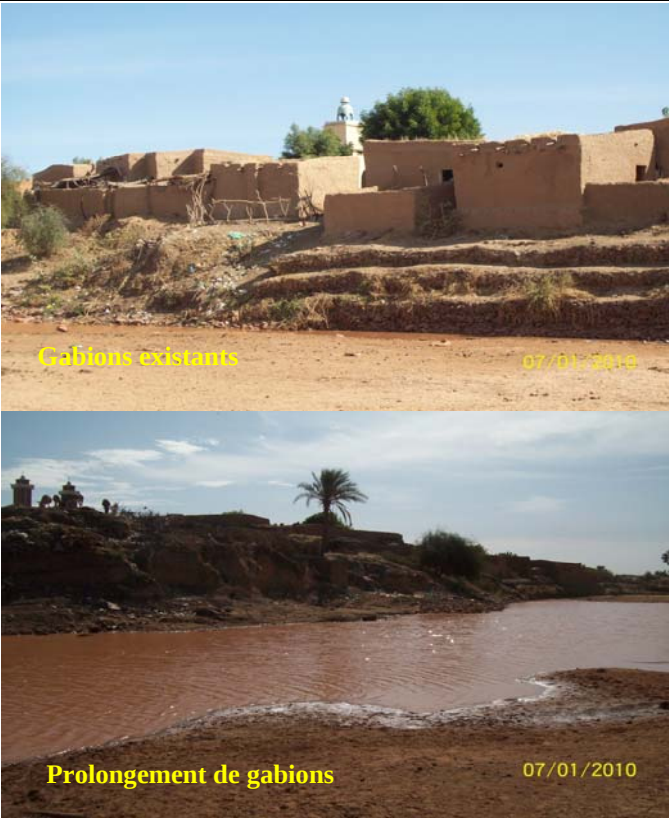
| <b>1. Erosion hydrique des berges au Nord-Ouest du village</b> | |
|---|---|
| <p><b>Description du problème</b></p> <p>Elle se situe à la latitude Nord 15°18.717' et la longitude Ouest 11°48.049. L'érosion hydrique entraîne le recul des berges et menace les habitations ce qui a justifié la mise en œuvre des 60 m de gabions existants. Cette protection ne couvre qu'une partie du village et laisse 250 m non protégé.</p> <p><b>Causes</b></p> <p>Dans cette zone, la pression de l'eau sur les berges est très forte induisant une érosion et un recul de ces dernières vers les maisons. Un phénomène d'ensablement lié à la confluence toute proche élève le niveau de l'eau vers le village.</p> <p><b>Conséquences</b></p> <p>Risque de débordement en cas de fortes crues. Menace les habitations sur une longueur de 250m, ce qui représente à moyen terme 150 foyers à risques en cas d'inondation.</p> | <p><b>Gabions existants</b> 07/01/2019</p> <p><b>Prolongement de gabions</b> 07/01/2010</p> |

| N° du problème | Solutions préconisées par les populations | Solutions du projet | Avantages et inconvénients | Impacts | Délai d'exécution | Coût en UM HTVA |
|---|---|---|---|---|---|---|
| 2 | Prolongement des Gabions existants | Prolongement des Gabions existants (60m) sur une longueur de 250m avec une hauteur de 3 m. | Disponibilités de main d'œuvre, volume travaux important nécessite 2000H/j au moins | Sécurisation du village à l'Ouest contre l'érosion hydrique des berges. Action en synergie avec le traitement du contournement du bras du Moiliha. | 4 mois | 19 652 875 |

L'ouvrage est en Gabion d'une longueur de 250 m servant de prolonger les gabions existants (60m). La hauteur à partir du TN est en moyenne de 3 m sur un ancrage de 0.5m, posé sur du géotextile, l'ouvrage sera mis en place sous forme de cascade.

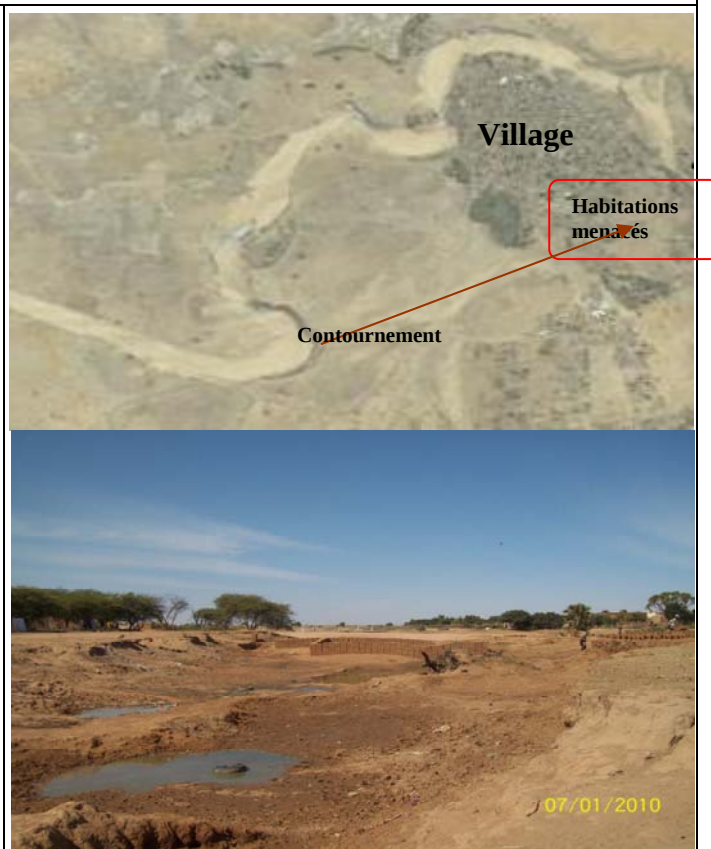
### 4. Stagnation d'eau à l'aval du radier

C'est une zone de stagnation d'eau où passe un bras du Moiliha pour rejoindre le Karakoro. Elle sert également de zone pour la fabrication de briques en terre.

Elle est alimentée par un contournement du bras du Moiliha d'une part, et le ruissellement des eaux de pluies d'autre part. Le volume d'eau qui stagne est renforcé par le prélèvement engendré par la fabrication de briques en terre.

L'eau reste sur place jusqu'à 4 mois après la fin de la pluie pouvant causer des dommages sur le plan de l'hygiène publique. Elle menace de déstabiliser le radier en favorisant l'érosion régressive. On note également l'élargissement de ce bras qui menace les habitations se trouvant juste à sa rencontre avec le Karakoro. Celles-ci regroupes 15 foyers.

| N° du problème | Solutions préconisées par les populations | Solutions du projet | Avantages et inconvénients | Impacts | Délai d'exécution | Coût en UM HTVA |
|---|---|---|---|---|---|---|
| 4 | La mise en place de Gabions au niveau du Moiliha règle le problème de stagnation de l'eau. Interdiction à la fabrication des briques | La correction du problème N°2 diminution l'eau provenant du Moiliha, changer de zone d'emprunt pour les constructeurs. Et enfin remplir la zone de stagnation avec du tout venant | Disponibilités de main d'œuvre, actions de sensibilisation, matériaux disponibles, volume de travaux faible, nécessité de changer de zone d'emprunt | Sécurisation du radier contre l'érosion régressive, lutte contre les maladies hydriques | 1 mois | 5 200 000 |

Il s'agit de comblement de la zone de stagnation à l'aval du radier dont la superficie est estimé à 3000m<sup>2</sup> pour une profondeur moyenne de 1m.

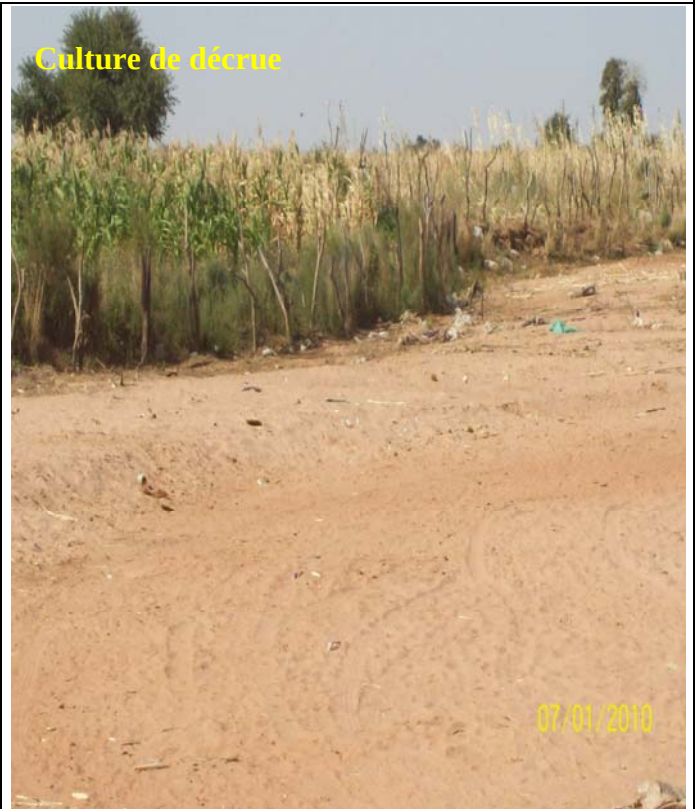
## 5. Inondation des champs de cultures

Pendant l'hivernage plus précisément le mois d'Août où les pluies sont abondantes le Moiliha et le Karakoro se remplissent et débordent dans les champs qui se trouvent à leur proximité. Ces derniers s'inondent et si la crue dure les cultures sont asphyxiées.

Remplissage et débordement du Moiliha et du Karakoro dans les champs.

Les champs restent inonder pendant une dizaine de jours, alors qu'une inondation de plus de 3 jours détruit toutes les cultures par asphyxie racinaire. Ce phénomène affecte 50 familles dont la superficie totale est estimée à 70 ha, sur une longueur de 18 km. Les superficies ressemées sont souvent réduites et par conséquence une réduction de la production

| <b>N° du problème</b> | <b>Solutions préconisées par les populations</b> | <b>Solutions du projet</b> | <b>Avantages et inconvénients</b> | <b>Impacts</b> | <b>Délai d'exécution</b> | <b>Coût en UM HTVA</b> |
|---|---|---|---|---|---|---|
| 5 | Evacuation des eaux | Mise en place de système de drainage, Sensibilisation des populations à l'utilisation de cultures submersibles comme le riz pour pallier ce phénomène. | Identification d'exutoires pour le drainage. Nécessité de trouver des semences adaptées. | Diversification des méthodes de cultures et des techniques culturales | Progressive dans le temps | |
