Traitemen~~t~~ de deux ravines dans le village avec des seuils en gabions

Localité : Civé
Commune : Toufounoué Civé
Moughataa de Kaédi
Wilaya du Gorgol
Localisation : 65 km au sud-est de Kaédi

Cette fiche est réalisée dans le cadre de la capitalisation du projet « protection zones inondables » PZI.

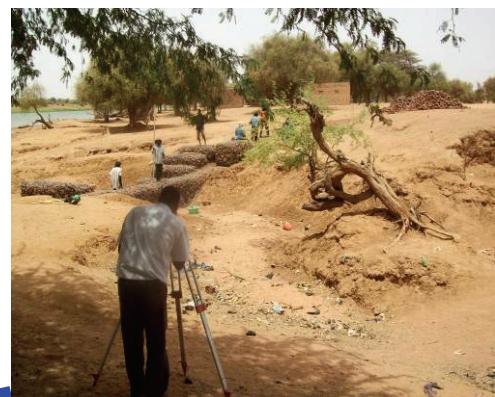
Seuil en gabions sur l'oued dispensaire

Il s'agit du traitement de 2 ravines (école et dispensaire) par la mise en place de 5 seuils en gabions posés sur du géotextile (3 oueds autour de l'école et 2 oueds autour du dispensaire). Soit un linéaire total de 180 m avec une hauteur moyenne dans l'oued de 1 m.

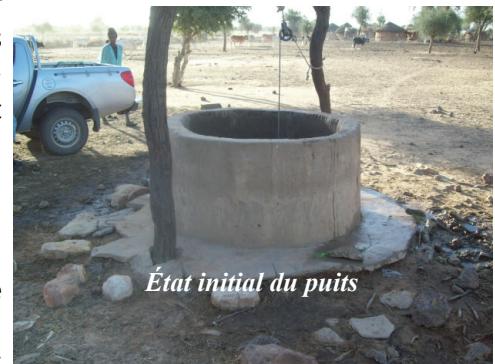
Ce puits est situé dans le lit mineur d'un oued très peu marqué. Il est utilisé pour l'alimentation en eau de toute la population et de son bétail. La super structure très dégradée et les moules n'ont pas résisté aux crues de l'hivernege 2009. Certains moules du puits ont même cédé.

État initial du puits

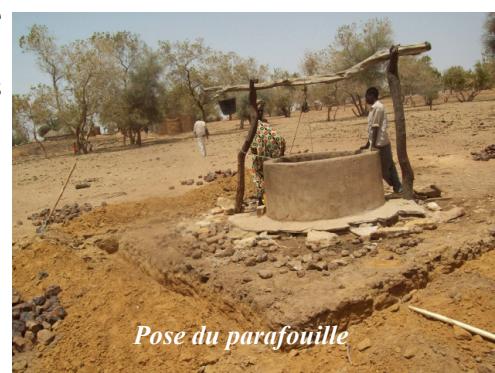
Pose du parafouille

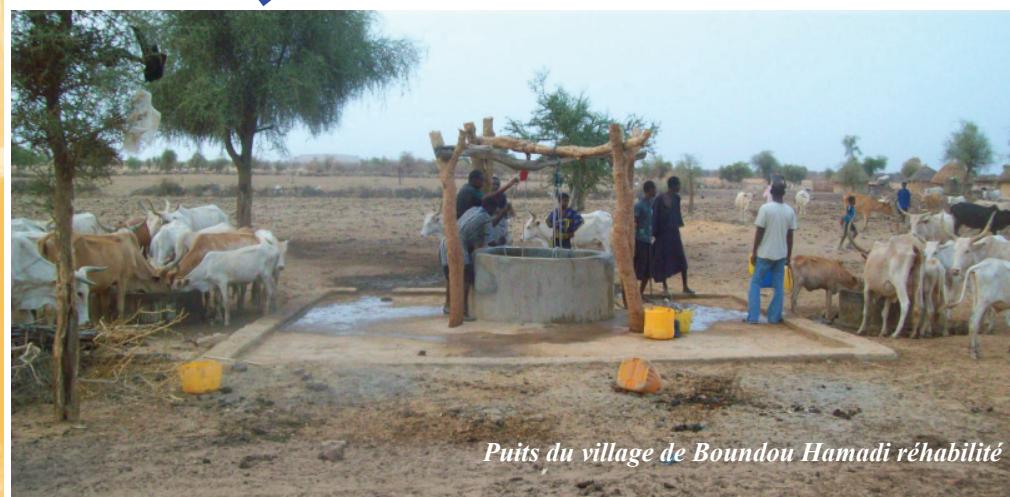
Puits du village de Boundou Hamadi réhabilité

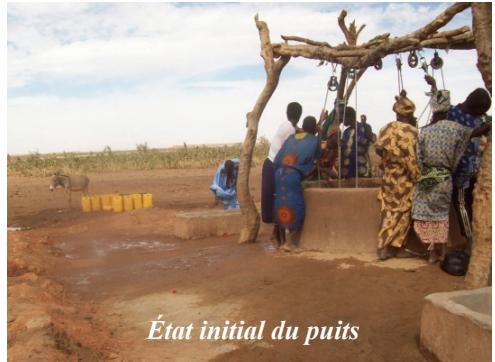
Suite aux inondations de 2009 l'eau stagnante autour du puits, utilisé pour l'approvisionnement en eau du village et pour abreuver le bétail, s'est infiltrée sous la dalle. Elle a provoqué le gonflement du sol argileux. La pression qui s'exerçait alors a fracturé les moules et la dalle. L'eau stagnante s'est ensuite infiltrée dans le puits rendant son eau impropre à la consommation.

État initial du puits

- Vidange et nettoyage du puits ;
- Reprise de la dalle anti bourbier ;
- Protection de l'ouvrage contre les infiltrations par un mur para fouille en béton cyclopéen ;
- Reprise des joints entre les moules des parois intérieurs ;
- Réhabilitation des quatre abreuvoirs existants ;
- Réalisation de deux nouveaux abreuvoirs en béton armé.

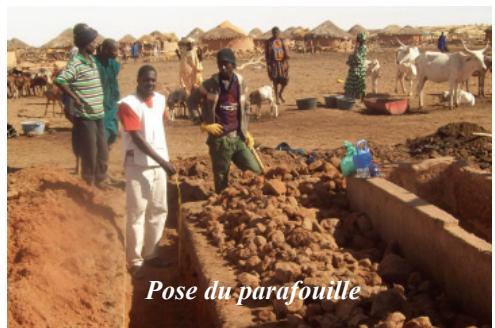
Pose du parafouille

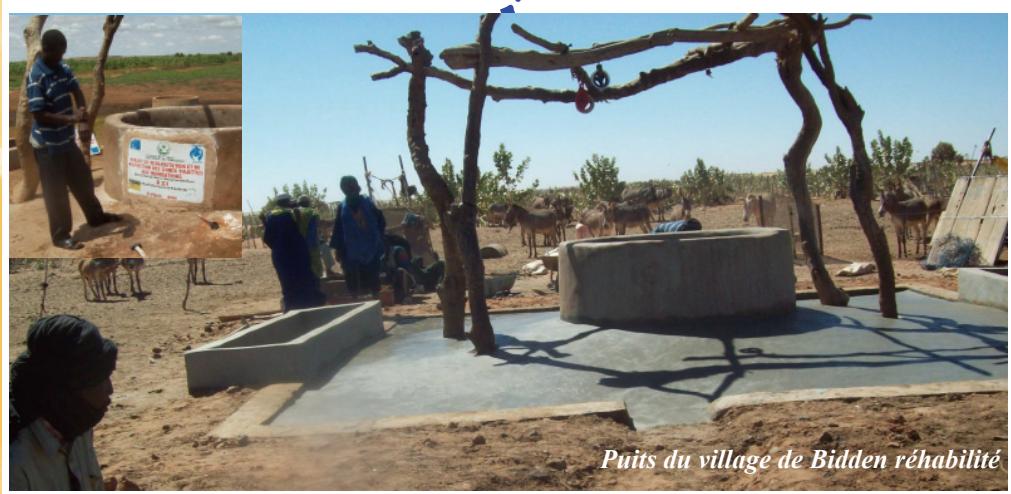
Puits du village de Bidden réhabilité

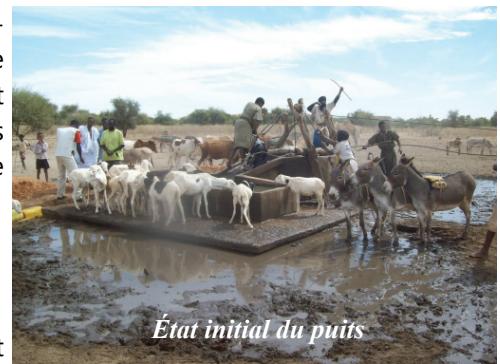
Le puits est situé sur un axe d'écoulement de l'eau de puits (lit non marqué). Il est utilisé pour l'alimentation en eau de toute la population et de son bétail. En 2009 les écoulements exceptionnellement importants ont mis à nu le bord de la dalle créant un affouillement sous cette dernière et permettant les infiltrations d'eau de surface dans le puits.

État initial du puits

- Vidange et nettoyage du puits ;
- Reprise de la dalle anti bourbier et du système d'évacuation de l'eau ;
- Protection de l'ouvrage contre les infiltrations par un mur para fouille en béton cyclopéen ;
- Reprise des joints entre les moules des parois intérieurs ;
- Réhabilitation des 2 abreuvoirs existants.

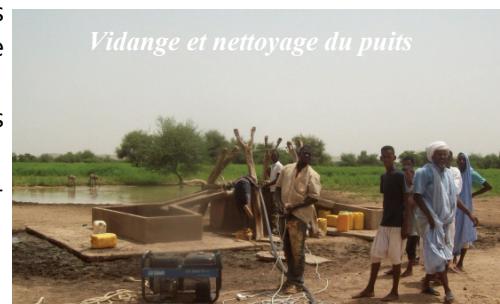
Vidange et nettoyage du puits

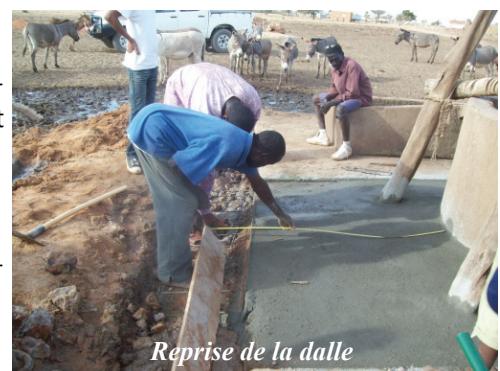
Reprise de la dalle

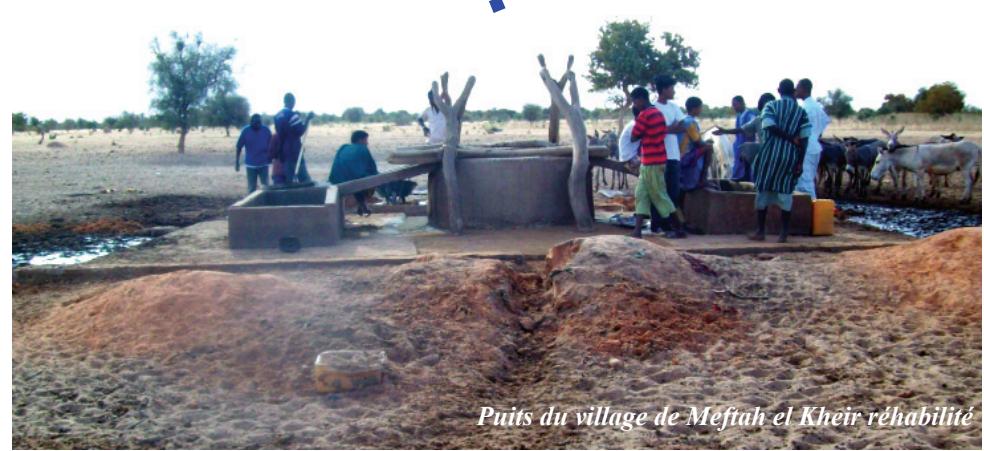
Puits du village de Meftah el Kheir réhabilité

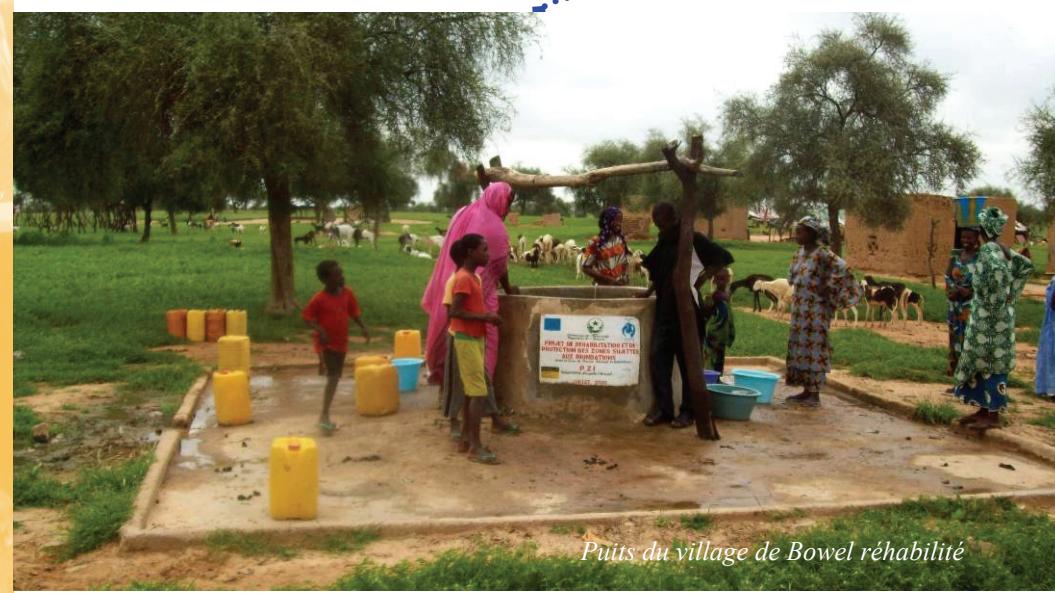
Puits du village de Bowel réhabilité

- Creusement d'un nouveau puits cofré de 16,10 m de profondeur, avec margelle, dalle anti bourbier en béton armé, un mur parafouille béton cyclopéen et une potence. Afin d'améliorer le système d'arrosage, un bassin en béton armé a été placé dans le jardin. Il reçoit directement l'eau du puits par une canalisation souterraine réduisant ainsi la distance entre les planches maraîchères et l'eau ;
- Réhabilitation de l'ancien puits par la reprise de sa dalle anti-bourbier, l'implantation d'un mur parafouille, la réfection des parois du puits.

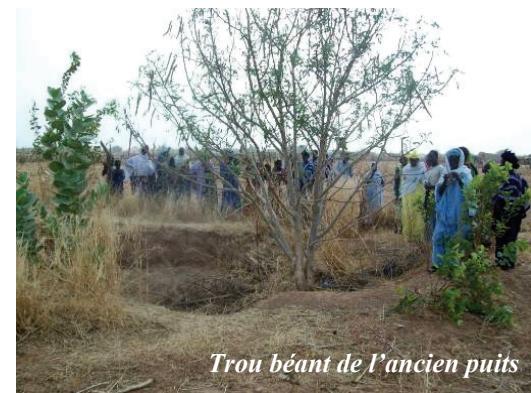
La coopérative Bassarou exploite un terrain d'environ 1,5 ha pour les activités maraîchères. Suite aux inondations de 2009, le puits maraîcher (qui était aussi le point d'eau potable pour les familles riveraines) s'est effondré (voir photos) conduisant à l'abandon des activités maraîchères. Les 170 femmes membres de cette coopérative se sont retrouvées sans activité mettant ainsi en péril la sécurité alimentaire de leurs familles.

Trou béant de l'ancien puits

- Creusement d'un nouveau puits coffré de 20,50 m de profondeur, de 1.8 m de diamètre ;
- Réalisation d'une margelle de 0.8 m avec 1.8 m de diamètre et 0.20 m d'épaisseur ;
- Réalisation de la dalle en béton armé dosé de 3.4 m de diamètre ;
- Protection de l'ouvrage par un mur para fouille en béton cyclopéen de 60 cm de profondeur et 0.5 m d'épaisseur ;
- Afin d'améliorer le système d'arrosage, 3 bassins d'eau en béton armé de 1.6 de diamètre, 0.9 m de hauteur ont été placés dans le jardin. Ils reçoivent directement l'eau du puits par une canalisation souterraine réduisant ainsi la distance entre les planches maraîchères et l'eau.
