BILAN DE L'ÉVOLUTION MOYENNE DU TRAIT DE CÔTE DU SECTEUR DE CAP ROXO EN 1968, 1986, 2004 ET 2017

BILAN DE L'ÉVOLUTION MOYENNE DU TRAIT DE CÔTE DE L'ÎLE DE CARABANE EN 1968, 1986, 2004 ET 2017

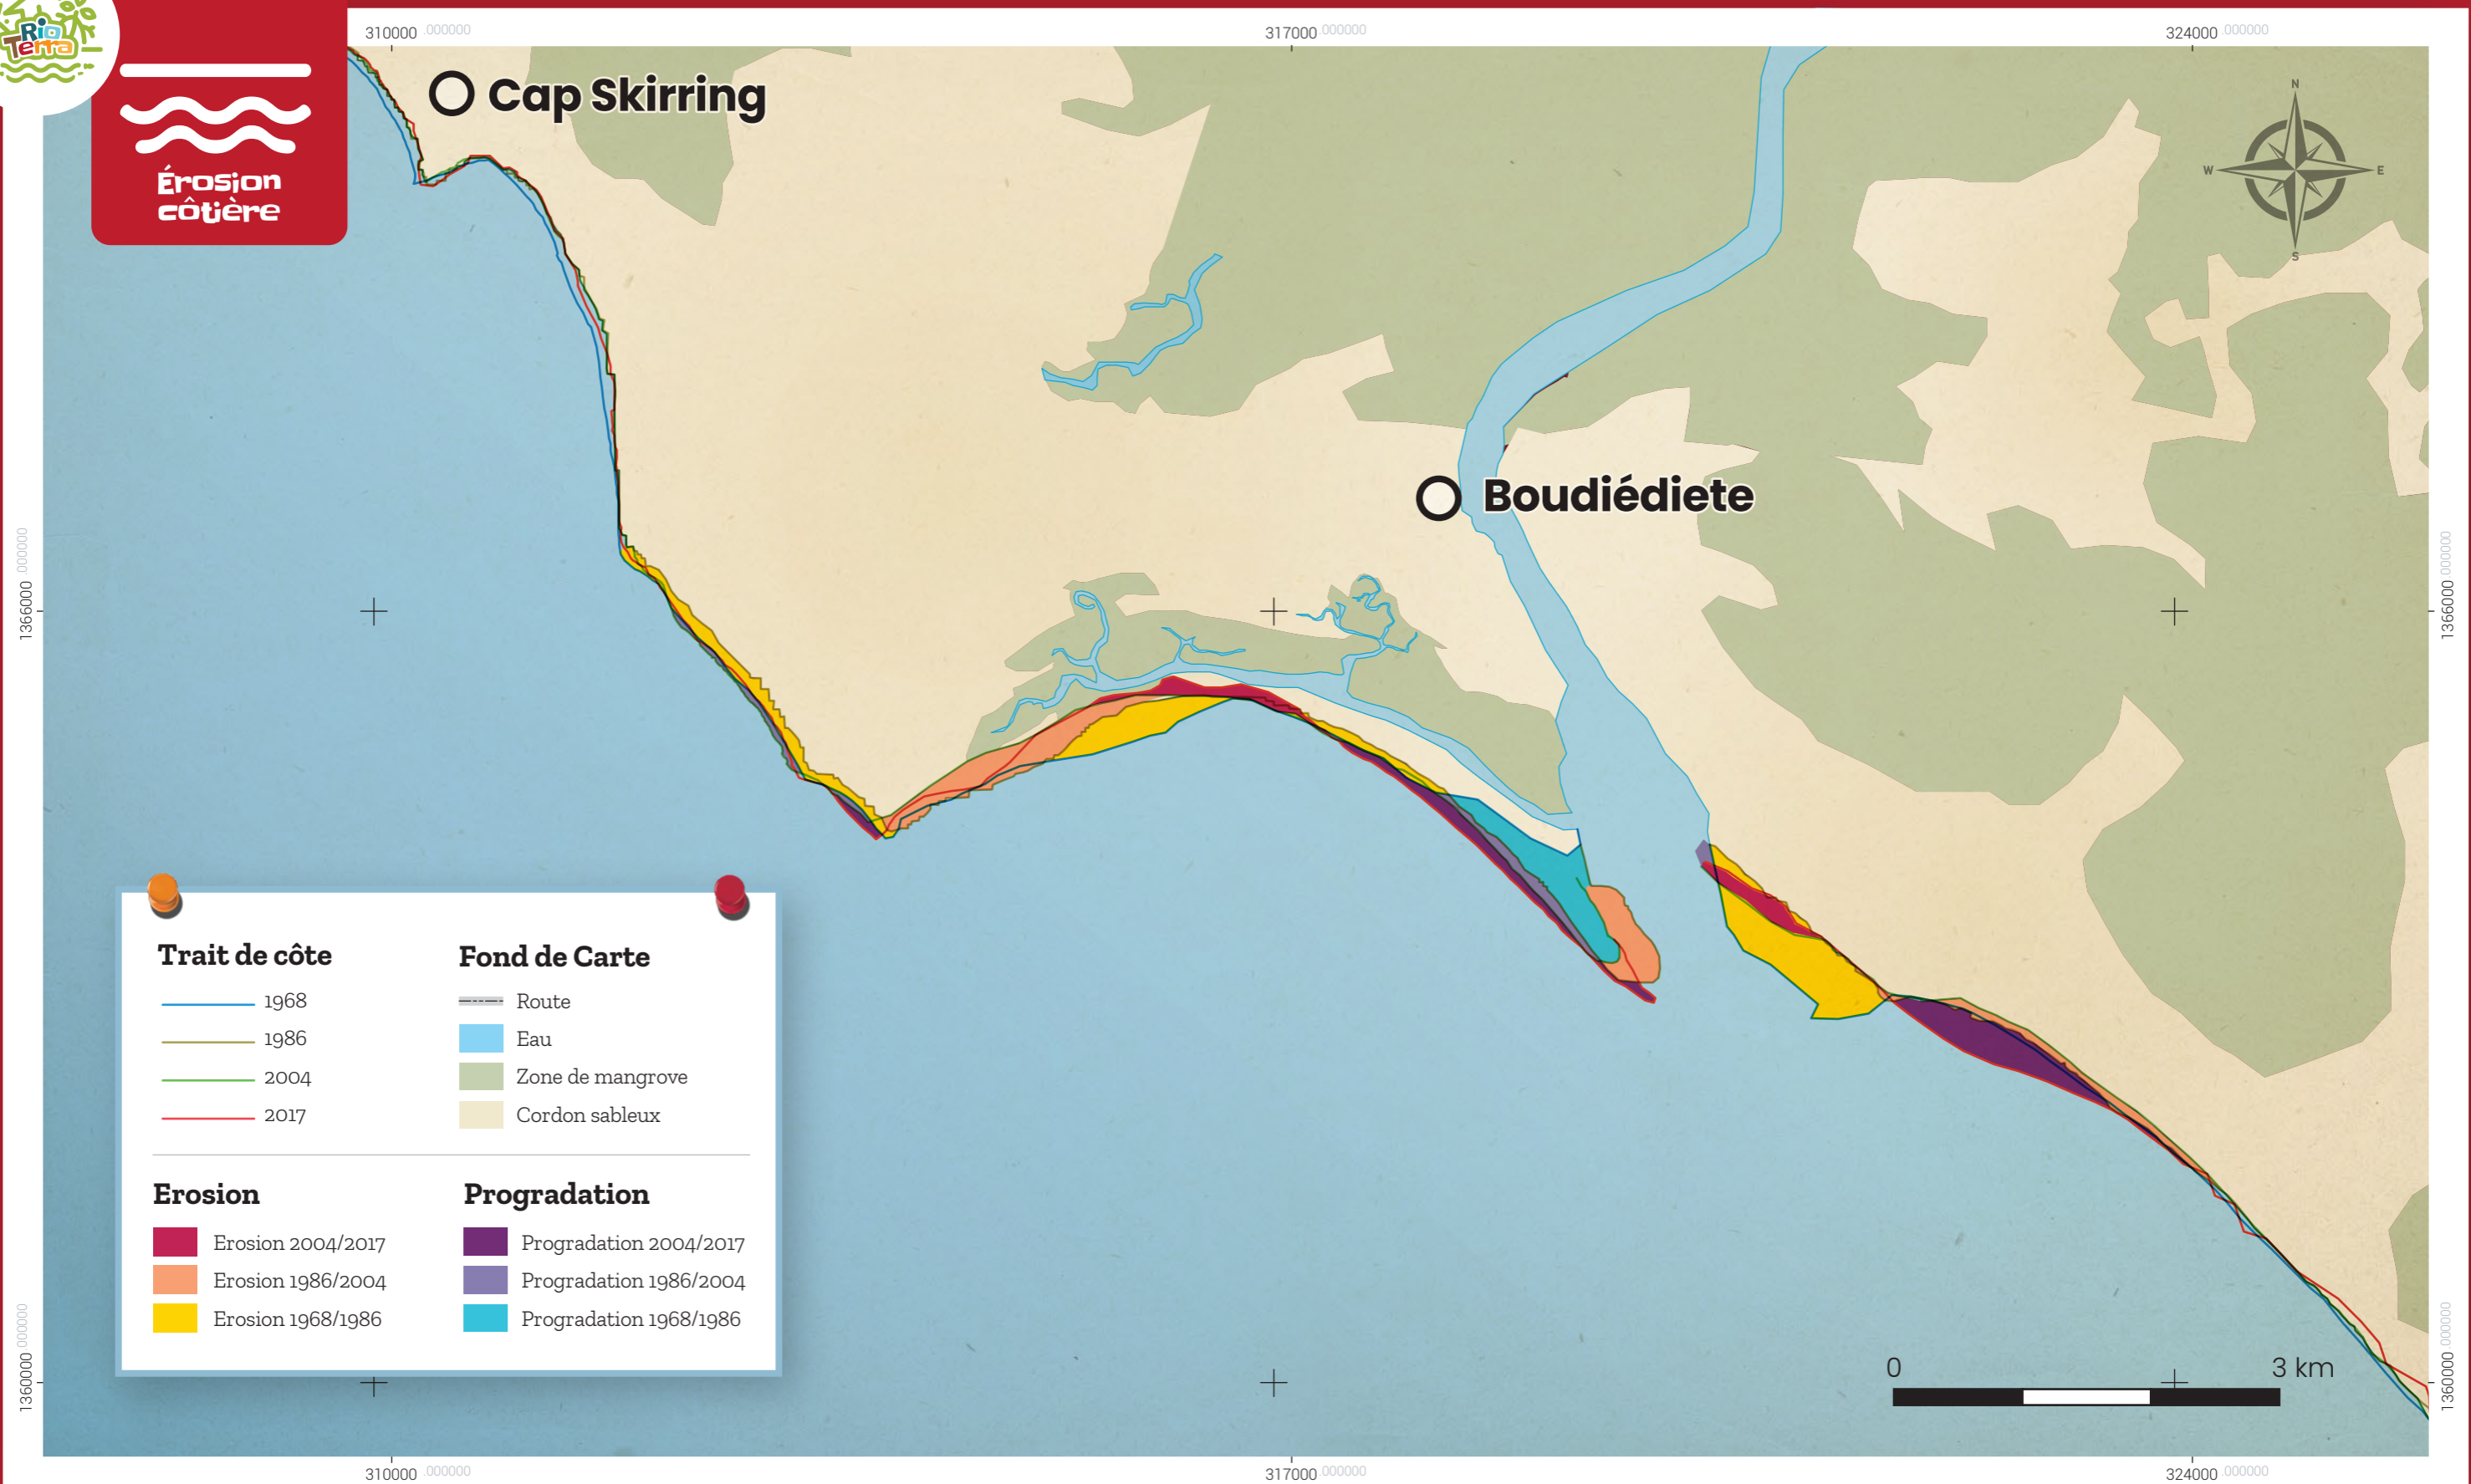
Sources
 Photographie aérienne 1968 - Landsat, 1986
 Google Earth; 2004, 2017 - Projection : WGS84, UTM, Zone 28N
 Réalisation : THIOR 2019

Position du trait de côte		Fond de Carte	
— 1968	— 1986	— Route	— Eau
— 2004	— 2017	— Zone de mangrove	— Cordon sableux

Érosion		Progradation	
■ Érosion 1968/1986	■ Érosion 1986/2004	■ Progradation 1968/1986	■ Progradation 1986/2004
■ Érosion 2004/2017		■ Progradation 2004/2017
