BILAN DE L'ÉVOLUTION MOYENNE DU TRAIT DE CÔTE DU SECTEUR DE CAP ROXO EN 1968, 1986, 2004 ET 2017

BILAN DE L'ÉVOLUTION MOYENNE DU TRAIT DE CÔTE DU SECTEUR GNIKINE-DIEMBERING EN 1968, 1986, 2004 ET 2017

BILAN DE L'ÉVOLUTION MOYENNE DU TRAIT DE CÔTE DE L'ÎLE DE CARABANE EN 1968, 1986, 2004 ET 2017

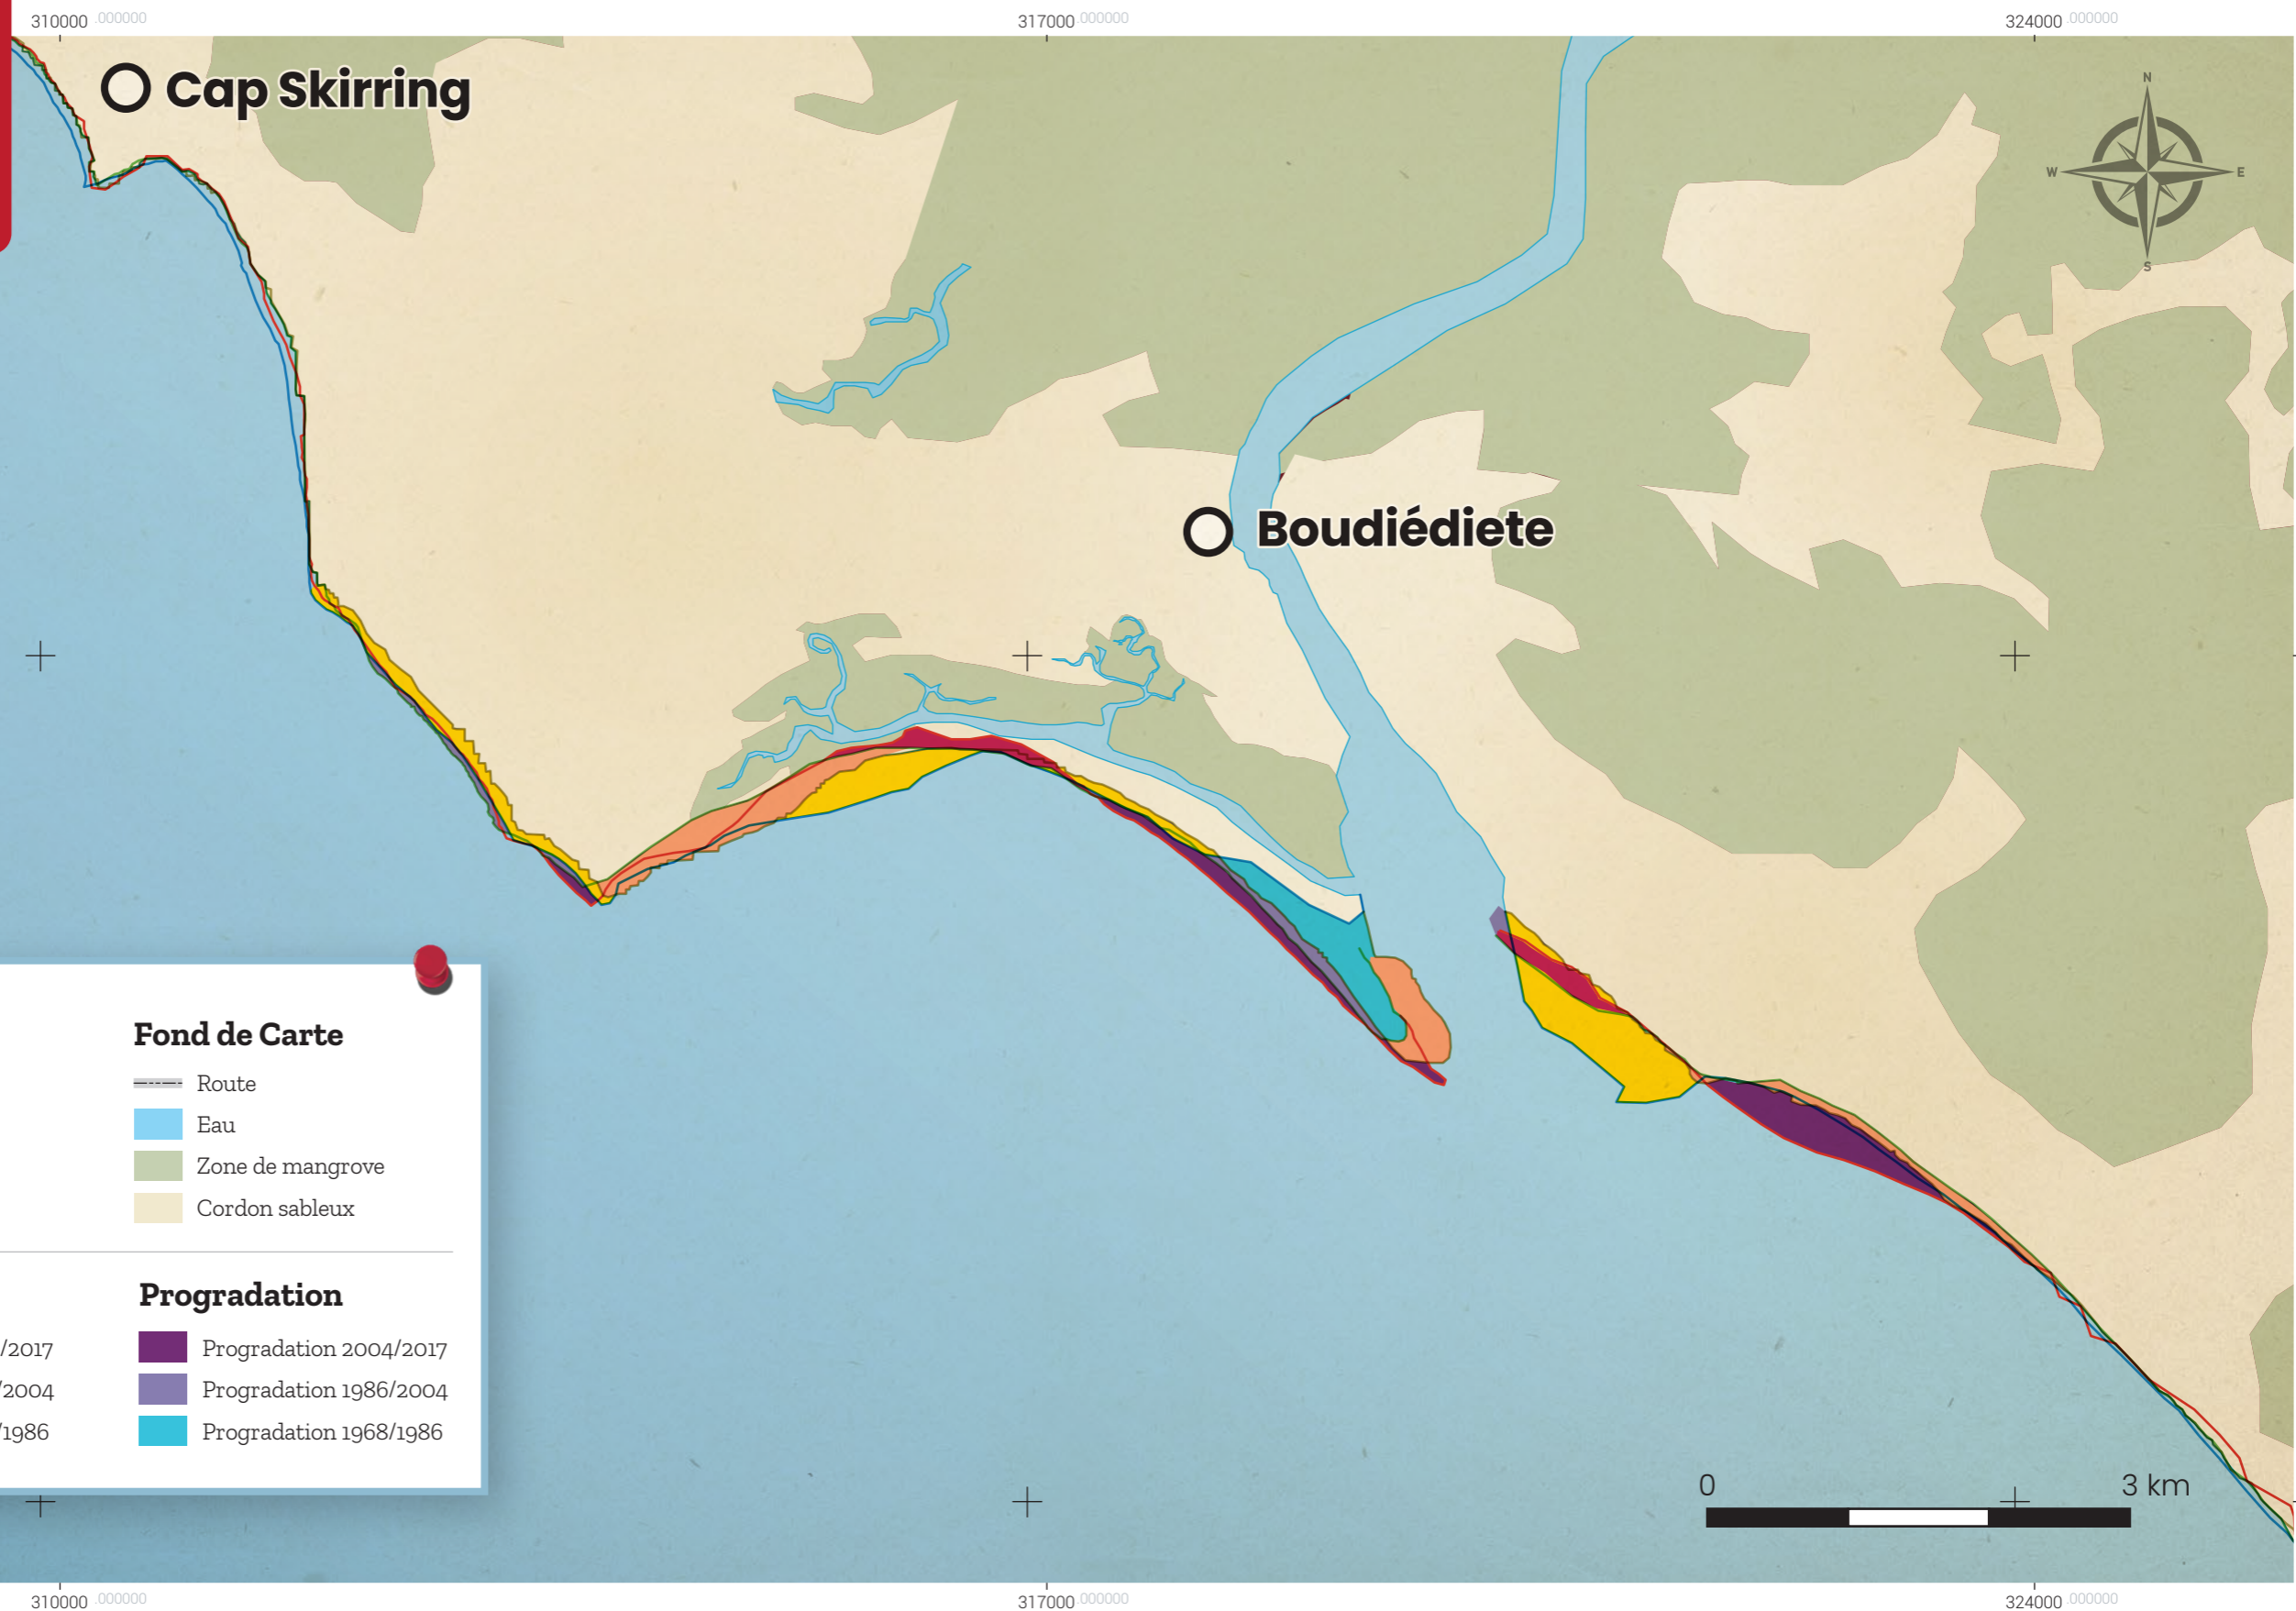
Sources
 Photographie aérienne 1968 - Landsat, 1986
 Google Earth; 2004, 2017 - Projection : WGS84, UTM, Zone 28N
 Réalisation : THIOR 2019
