**Localité :** Sénoboussobé  
**Commune :** Haéré Mbar  
**Moughataa** de Bababé  
**Wilaya** du Brakna  
**Localisation :** à environ 50 km à l'est de Boghé  
**Population :** 3 500 habitants

Cette fiche est réalisée dans le cadre de la capitalisation du projet « protection zones inondables » PZI.

## Constats

## Description des travaux

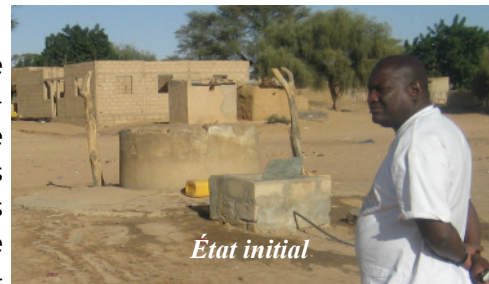
Un des deux principaux puits du village est situé en bordure de la zone de walo. L'ouvrage étant ancien, à chaque inondation l'eau boueuse s'infiltre sous la dalle, passe à travers le joint des moules et contamine le puits utilisé pour son eau de boisson et pour le maraîchage.

État initial

La réhabilitation du puits a consisté à :

- remplacer la dalle anti boubier (béton armé) par une dalle en béton armé ;
- la protéger avec un parafouille ;
- reprendre la margelle ;
- curer le puits et rejoiner les moules ;
- réhabiliter le système d'arrosage.

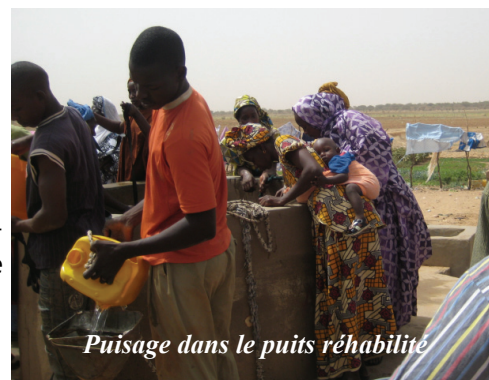
Puisage dans le puits réhabilité

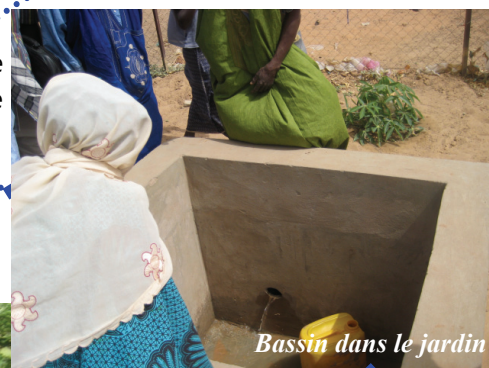
Bassin dans le jardin
