**Localité :** Chalkha Dakhna  
**Commune :** Bouilly  
**Moughataa :** Sélibaby  
**Wilaya :** du Guidimakha  
**Localisation :** à environ 72 km au nord de Sélibaby au bord de l'oued Karakoro sur la frontière du Mali  
**Population :** 1100 habitants

Cette fiche est réalisée dans le cadre de la capitalisation du projet « protection zones inondables » PZI.

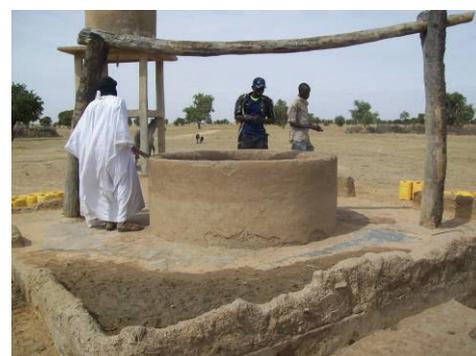
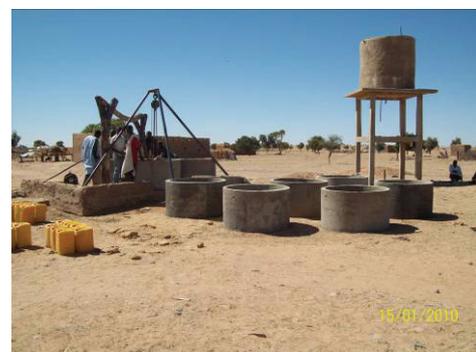
Ce puits est utilisé par 80% de la population de la localité pour son alimentation en eau potable et sert également à l'abreuvement des animaux. Il est situé dans une dépression à l'ouest du village. Pendant la saison des pluies, l'eau stagne tout autour du puits. Sous l'action de l'eau qui s'infiltrait entre les joints des moules du puits, l'un d'eux a cédé provoquant l'ensablement du puits sur une hauteur de 2m. La pompe qui alimentait le château d'eau voisin a été endommagée. Les villageois ont plusieurs fois désensablé le puits mais faute de réparation sérieuse des moules, le phénomène se répétait.

- Dessablage du puits sur une profondeur de 2m ;
- Remplacement des moules du puits sur 6.5m de hauteur (1.80m de diamètre) ;
- Reprise des joints entre les moules sur toute la hauteur ;
- Réfection de la margelle existante.
